## CÓRREGO DO CHAFARIZ: DIAGNÓSTICO E POTENCIALIDADES

### RESUMO

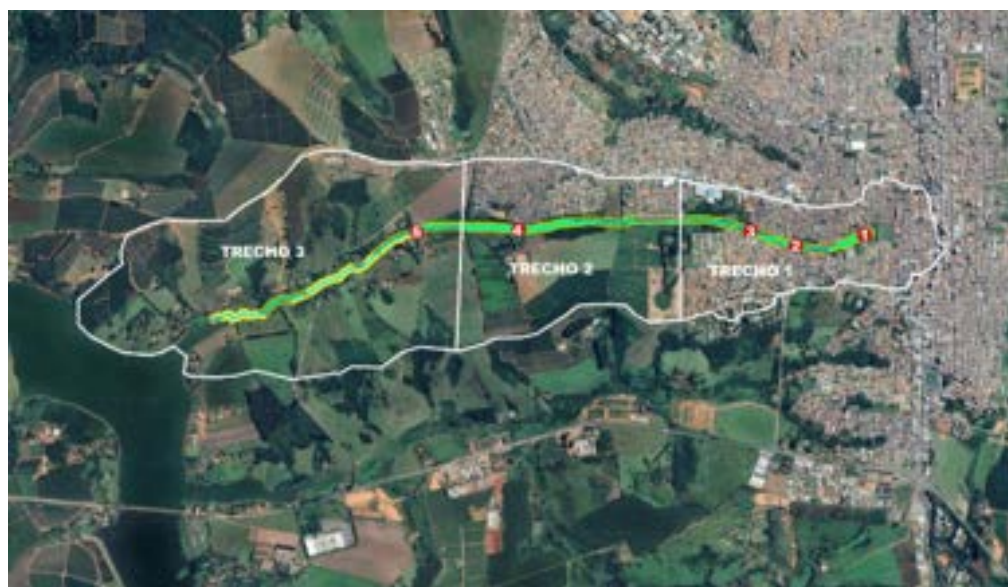
Figura 2: Mapa de uso por trechos do Córrego do Chafariz. (Fonte: Autor)

Primeiro, foi feita a delimitação da microbacia do Chafariz usando Google Earth e ferramentas de Sistema de Informação Geográfica (SIG), determinando a área de captação, curso e área de preservação permanente (APP) até uma distância de 30 metros de cada lado, conforme a Lei n. 12.651/2012 (Fig. 2)

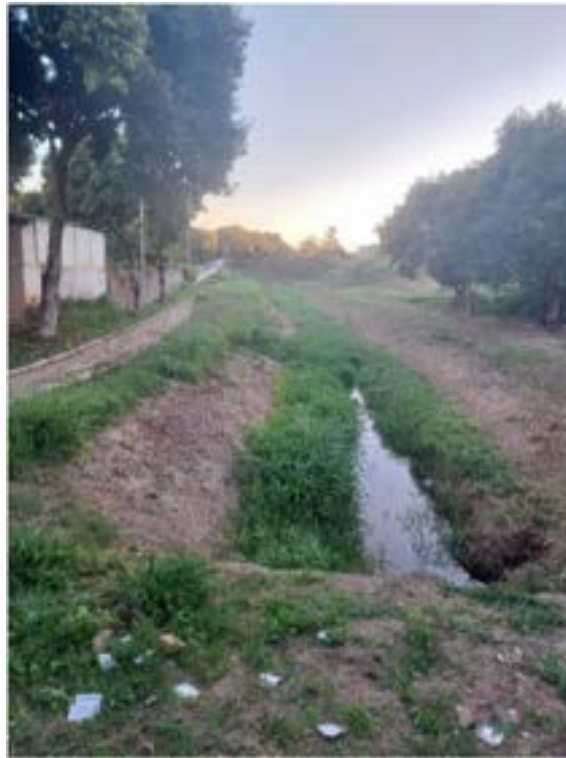
Figura 6: Trecho 1 Ponto 1 do Córrego do chafariz (Foto do autor )

Trecho 1 - Ponto 1 (Fig. 6) Indicadores Ambientais:

- Cobertura do solo: solo exposto
- Processos erosivos: voçorocas
- Sedimentação: presente
- Eutrofização: ausente
- Cor: esverdeada
- Odor: ausente
- Descarga de efluente: doméstico
- Resíduos sólidos: residencial
- Trecho canalizado: não
- Pressão urbana: edifícios residenciais
- Valor: 116 (degradação média)

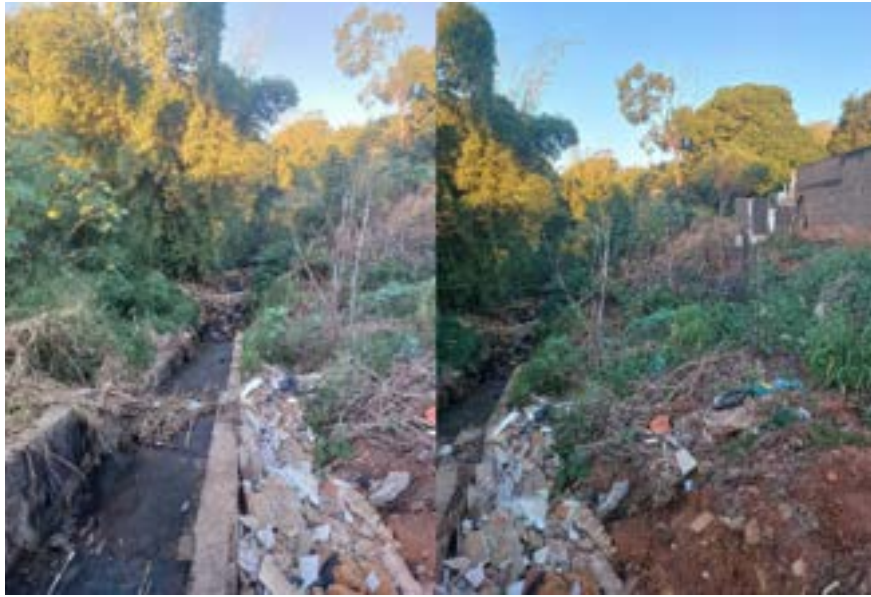
Figura 7: Trecho 1 Ponto 2 do Córrego do chafariz (Foto do autor)

#### Seção 1 - Ponto 2 (Fig. 7) Indicadores Ambientais:

- Cobertura do solo: vegetação arbustiva
- Processos erosivos: voçorocas
- Sedimentação: presente
- Eutrofização: ausente
- Cor: esverdeada
- Odor: ausente
- Descarga de efluente: doméstico
- Resíduos sólidos: entulho
- Trecho canalizado: sim
- Pressão urbana: edifícios residenciais
- Valor: 102 (degradação média)

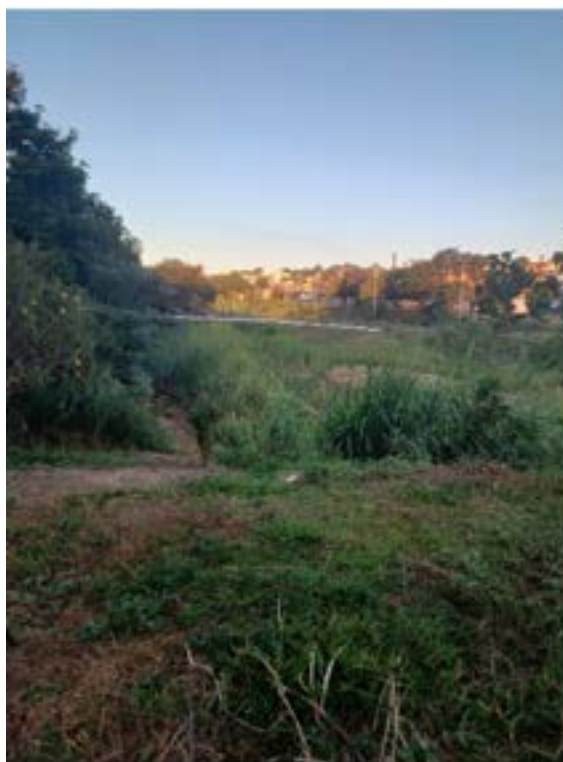
Seção 1 - Ponto 3 (Fig.8) Indicadores Ambientais:

- Cobertura do solo: vegetação arbustiva
- Processos erosivos: ravina
- Sedimentação: presente
- Eutrofização: ausente
- Cor: esverdeada
- Odor: presente
- Descarga de efluente: doméstico
- Resíduos sólidos: residencial
- Trecho canalizado: não
- Pressão urbana: construções de infraestrutura
- Valor: 115 (degradação média)

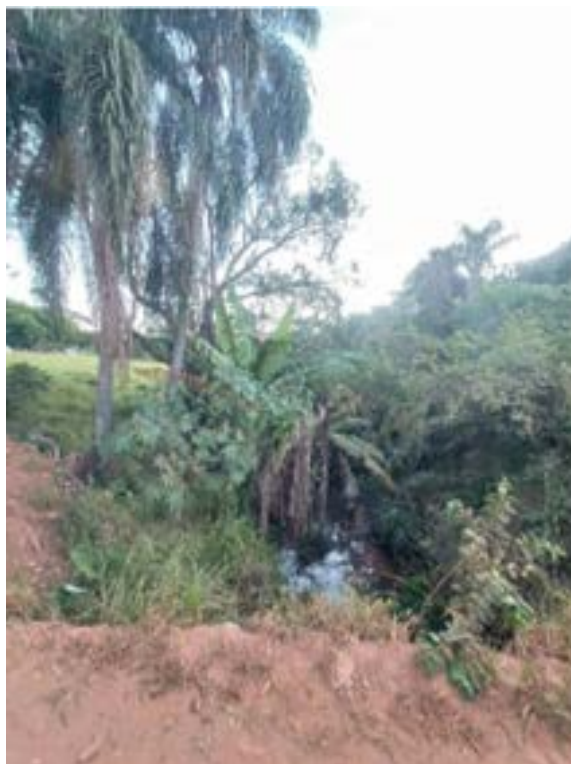
Figura 10: Trecho 3 Ponto 5 do Córrego do chafariz (Foto do autor)

Seção 3 - Ponto 5 (Fig.) Indicadores Ambientais:

- Cobertura do solo: pastagem
- Processos erosivos: ravina
- Sedimentação: presente
- Eutrofização: ausente
- Cor: esverdeada
- Odor: ausente
- Descarga de efluente: ausente
- Resíduos sólidos: ausente
- Trecho canalizado: não
- Pressão urbana: ausente
- Valor: 64 (baixa degradação)
